## **La memoria histórica de la piedra. Las obras de la parroquia de la Santísima Trinidad de Uclés entre 1719 y 1721**

### **Historical memory in stone. The renovation work at the Uclés Santísima Trinidad parish church between 1719 and 1721**

Desirée Torralba Mesas

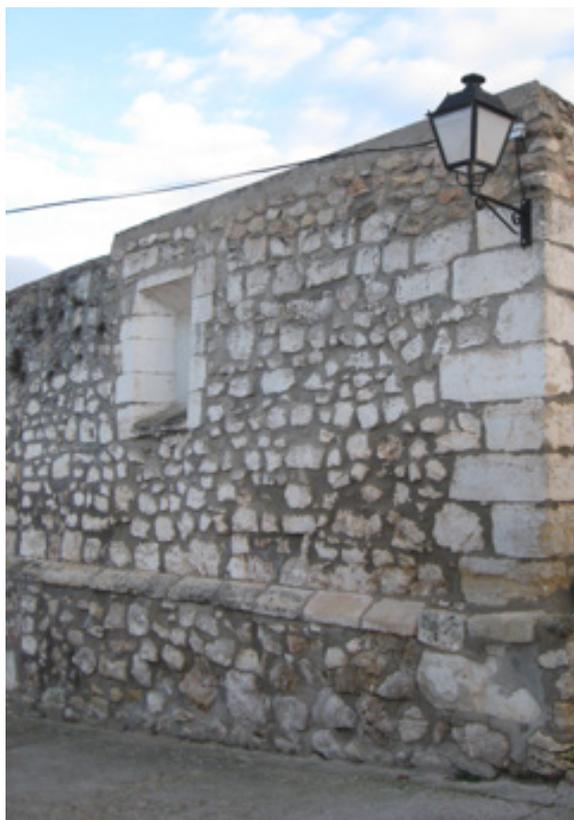
**Fig. 1.** Restos de uno de los paramentos de la parroquia de la Santísima Trinidad de Uclés.

Los escasos restos que hoy en día se pueden contemplar de la parroquia de la Santísima Trinidad de Uclés vienen a justificar que la trayectoria del templo fue de auténtica decadencia y olvido. Aunque hay referencias relativamente actuales que atienden a la supuesta conservación de este conjunto se debe lamentar la pérdida del mismo<sup>17</sup>. Dichos vestigios se limitan a varios lienzos de muro que distan mucho de corresponder, por su estilo, con lo concebido y materializado en la intervención que presenta este artículo y que deben corresponder al planteamiento inicial del edificio<sup>18</sup>. En ellos se aprecia el carácter macizo y compacto que se ha presupuesto al conjunto debido al uso total de materiales pétreos labrados de forma rústica (fig. 1 y fig. 2).

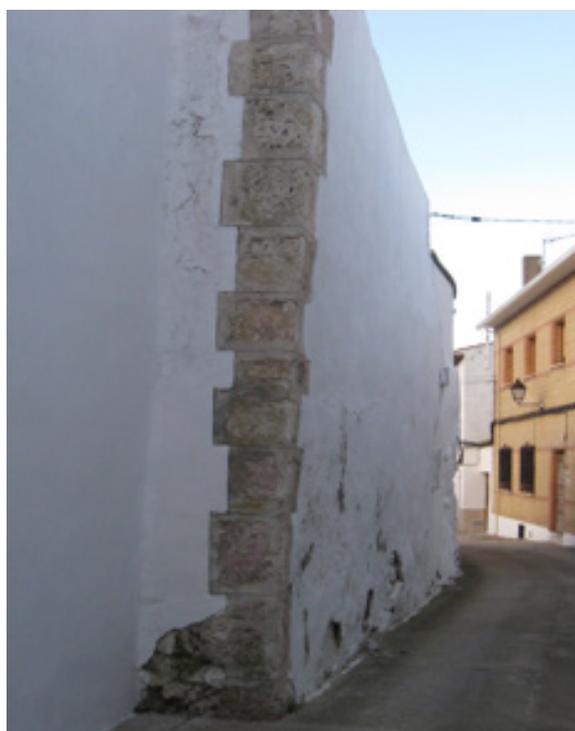
**Fig. 2.** Detalle de la esquina de uno de los muros conservados de la parroquia de la Santísima Trinidad de Uclés.

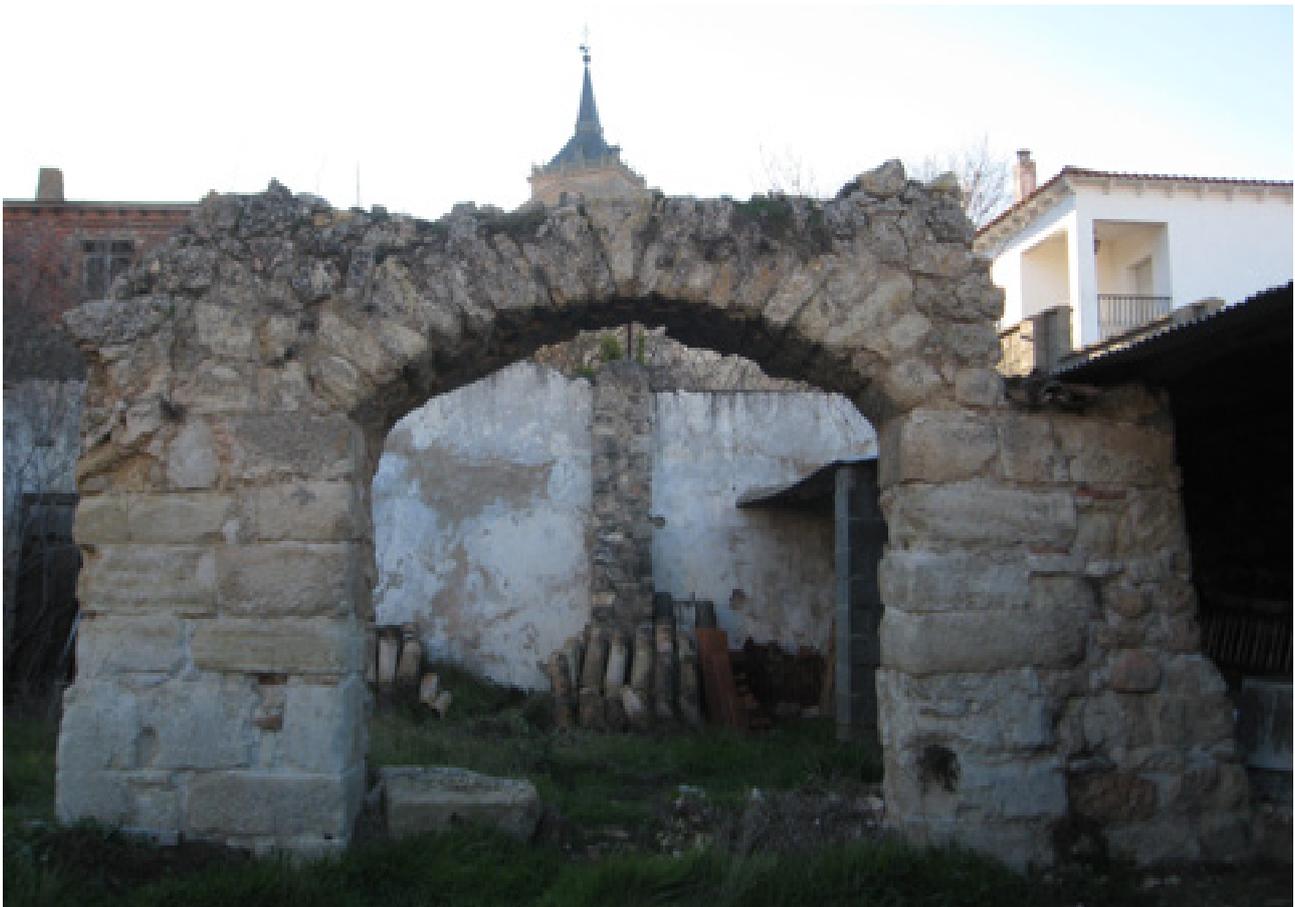
Se han conservado también varios fragmentos de muro que enmarcan un robusto arco escarzano (fig. 3) que podría corresponder con el acceso al templo o a alguna otra puerta a pesar de que no se aprecian huecos donde haberse podido anclar puertas. No pretendiendo aventurar conjeturas, de lo que no cabe duda es del mantenimiento de los rasgos que se han destacado a la hora de plantear cómo fue concebida la parroquia. Asimismo, se confirma que no es posible determinar ningún dato respecto a la techumbre, la decoración que pudo tener o la disposición concreta del espacio.

**Fig. 3.** Restos de paramentos y arco escarzano de la parroquia de la Santísima Trinidad de Uclés.

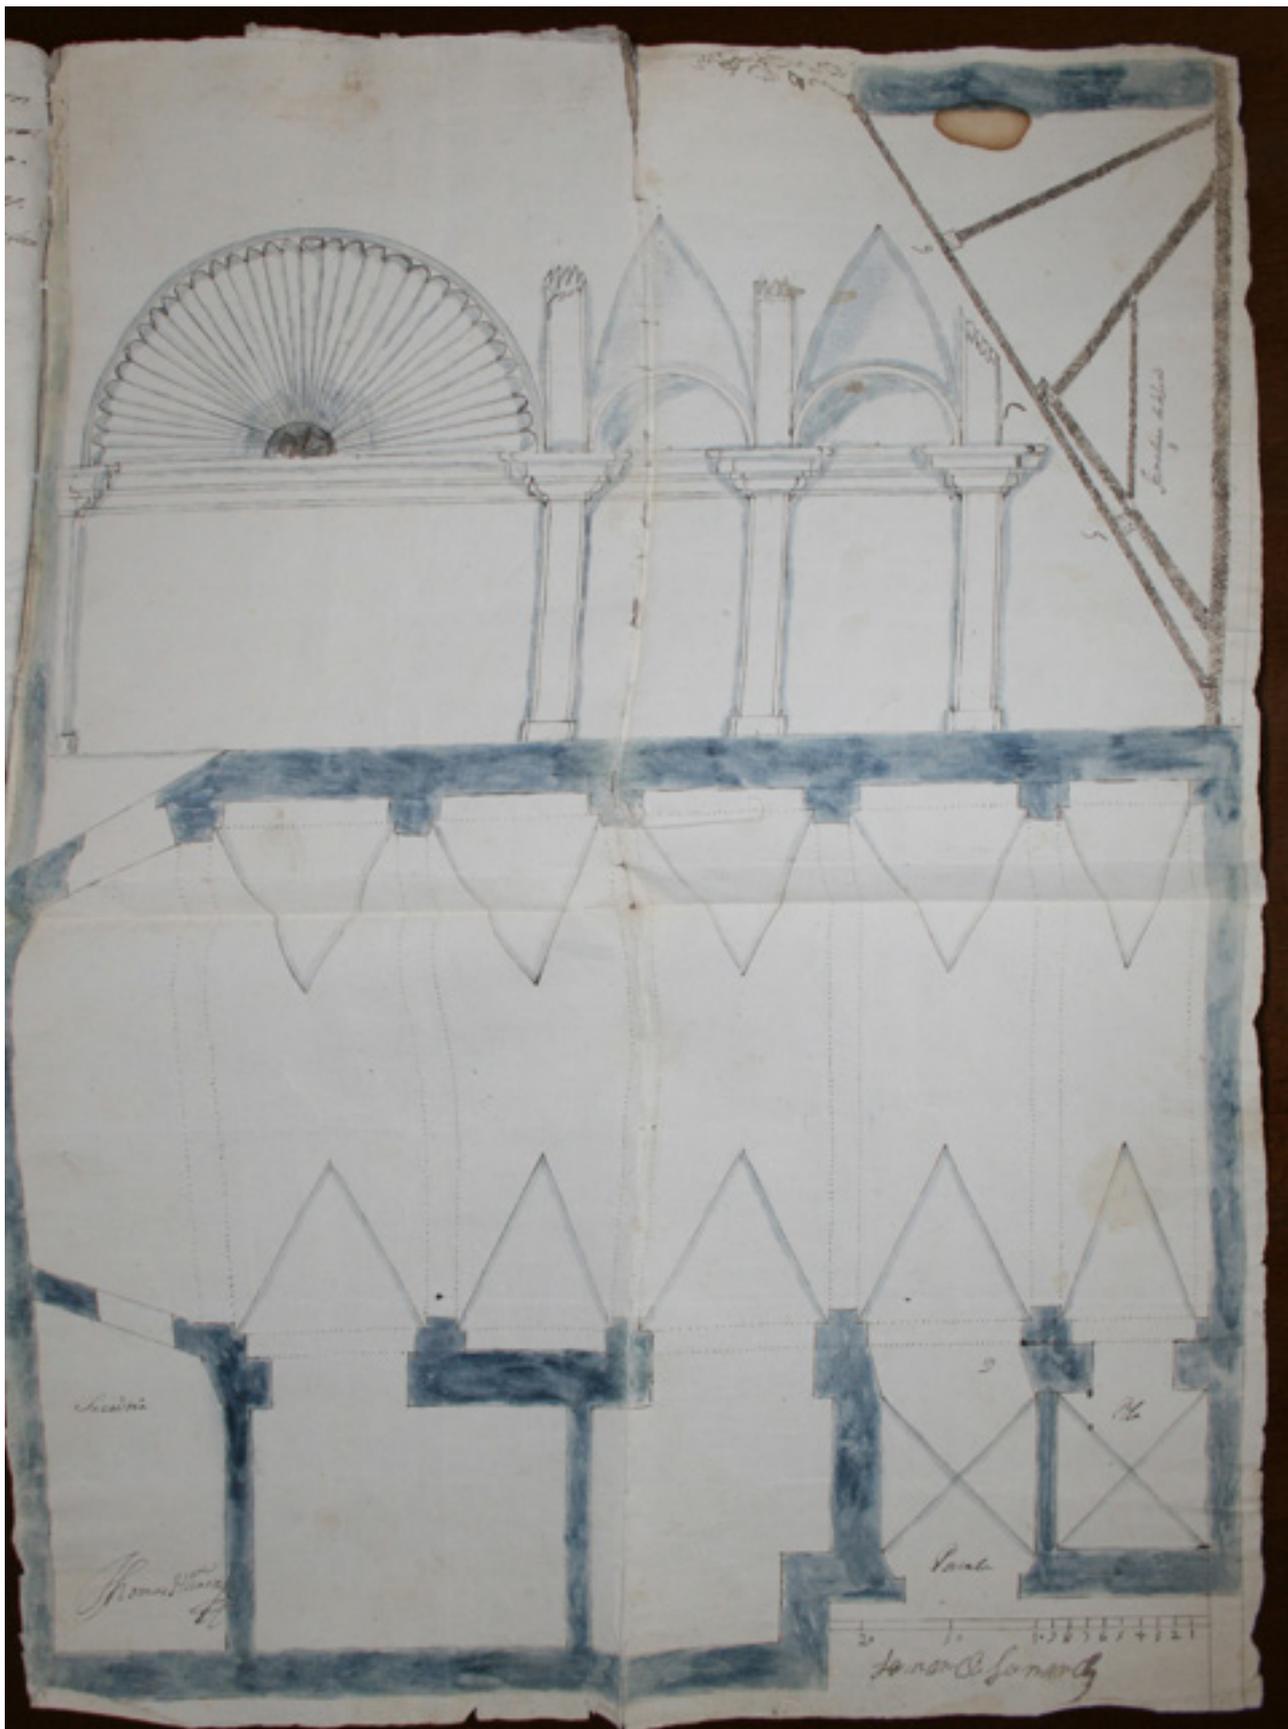
Fig. 4. Trazas rubricadas por Fernando Fernández para reformar la parroquia de la Santísima Trinidad de Uclés en 1719. ADC, Sección Curia Episcopal, leg. 1177-B/1, sin foliar.

Se aprecia que se trataba de un templo de una única nave, testero poligonal irregular y con tres capillas adosadas a uno de sus lados. En una de ellas se hallaba la pila bautismal mientras que las otras dos eran privadas. Como se ha mencionado en el apartado anterior, una de ellas pertenecía a la familia de los Pareja mientras que la otra era llamada “de los Hierros”<sup>23</sup>. Como se extrae de las propias palabras del Teniente de Maestro Mayor de Obras en su declaración, el conjunto estaba rematado por un par y nudillo y por un tejado cuya antigüedad y mal estado no hacía otra cosa que dañar el conjunto.

Por esta razón, la primera indicación que dio Fernando Fernández<sup>24</sup> fue que el maestro que abordase la reforma del templo debía desarmar por completo estos dos elementos a excepción de las cubiertas de las dos capillas particulares. A continuación se cubriría el templo con bóvedas de lunetos realizadas con materiales de bajo coste –ladrillo o mampostería– que se revocarían posteriormente con yeso para otorgar uniformidad y belleza al conjunto. La zona de acceso contigua a la puerta y la capilla del bautismo se rematarían con bóvedas de arista mientras que la sacristía se cerraría con un cielo raso sin ningún tipo de adorno o decoración por tratarse de un espacio menos relevante.

Llama la atención la opción que propuso el maestro para cerrar la Capilla Mayor empleando una concha ya que no era un modelo cuyo uso se hubiese generalizado en el obispado para tales fines. En la traza y siguiendo sus propias palabras, Fernández dibujó una media naranja en la que la clave de la embocadura de la venera se dispondría en el plano de la imposta. No añadió ningún dato más al respecto de si esta forma se debía generar empleando piedra u otro material menos pesado y más económico y dúctil como podía ser el yeso. Nada se sabe sobre los motivos que llevaron al artífice a decidirse por este tipo de cerramiento. No hay duda de que tuvo una clara intención representativa y significativa –por tratarse del espacio más noble del templo donde se honraba tanto a Dios como a la advocación de la Trinidad– a la par que un cierto afán decorativo de reminiscencias clasicistas<sup>25</sup>.

Para que el conjunto resistiese bien los nuevos elementos que lo cerrarían era imprescindible intervenir en la cimentación y en sus elementos sustentantes a fin de robustecerlos. Se mandó abrir los cimientos de las pilastras y buscar tierra firme a la par que se componían unos zócalos de piedra de media vara de altura que ayudarían a contrarrestar los empujes de la parte superior. Con yeso blanqueado se elaborarían unas pilastras rematadas por una moldura que recorrería todo el perímetro del templo. Sobre esta arrancarían cinco arcos del mismo material que enmarcarían cada una de las bóvedas del cuerpo y delimitarían el espacio donde generar los mencionados lunetos sobre unos elementos –calificados en la documentación como “formas”– que simulaban arcos de medio punto.
